REPORTE DE INCIDENTE

Fecha de Salida		W/O	
Fecha de incidente		Cliente	
Fecha de Ingreso	31/8/2024	Nº Contenedor	Cerveceria
Nº EIR		Ruta	VR31

Llantas dañadas de la rastra VR31

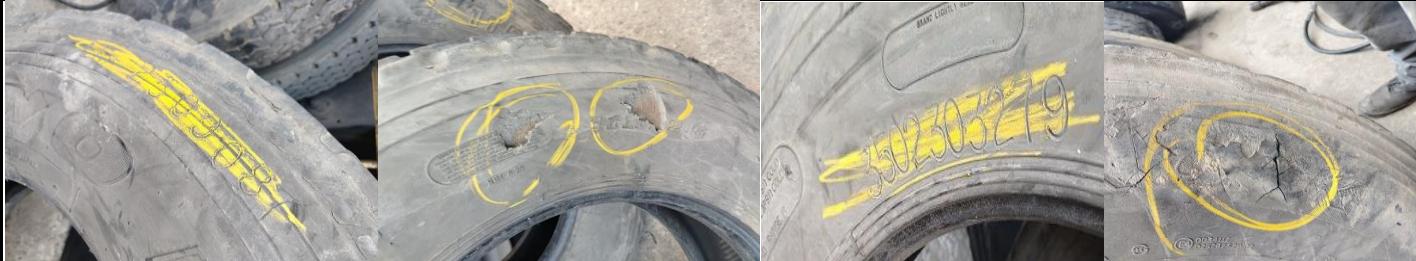
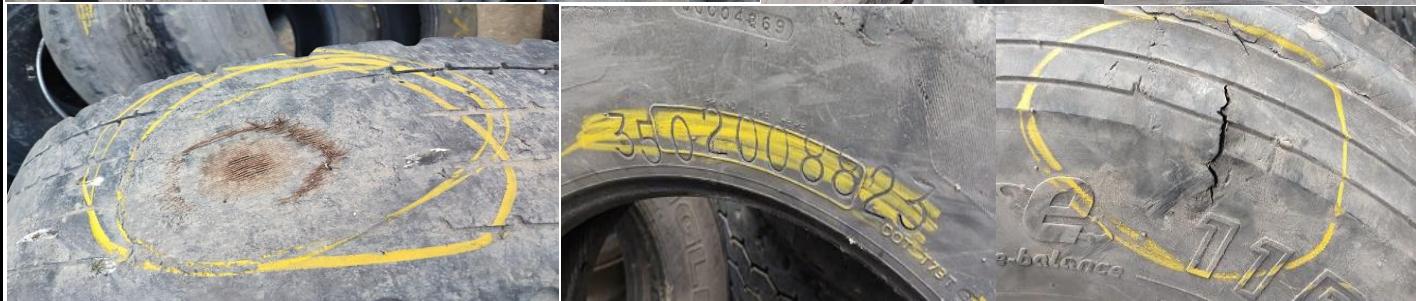
Llanta Nº	Tamaño	Marca	Diseño	Orig./Reenc.	Lonas	Dot	MM	Pos.	Causa del Retiro
EXA2309087	11R22.5	Toyo	M636	Reencauche	16	3219	14		Estallada por costado
Llanta Nº	Tamaño	Marca	Diseño	Orig./Reenc.	Lonas	Dot	MM	Pos.	Causa del Retiro
3502303279	11R22.5	Longmargh	LM211	Reencauche	16	2722	13		Dañada por costado
Llanta Nº	Tamaño	Marca	Diseño	Orig./Reenc.	Lonas	Dot	MM	Pos.	Causa del Retiro
Sin Serie	11R22.5	Brigestone	W910	Original	16	1520	0		Cuadrada
Llanta Nº	Tamaño	Marca	Diseño	Orig./Reenc.	Lonas	Dot	MM	Pos.	Causa del Retiro
3502008823	11R22.5	Hankook	AH33	Reencauche	16	1020	14		Estallada por costado
