## REPORTE DE INCIDENTE

Fecha de Salida		W/O	
Fecha de incidente		Cliente	
Fecha de Ingreso	3/9/2024	Nº Contenedor	Cerveceria
Nº EIR		Ruta	VR62

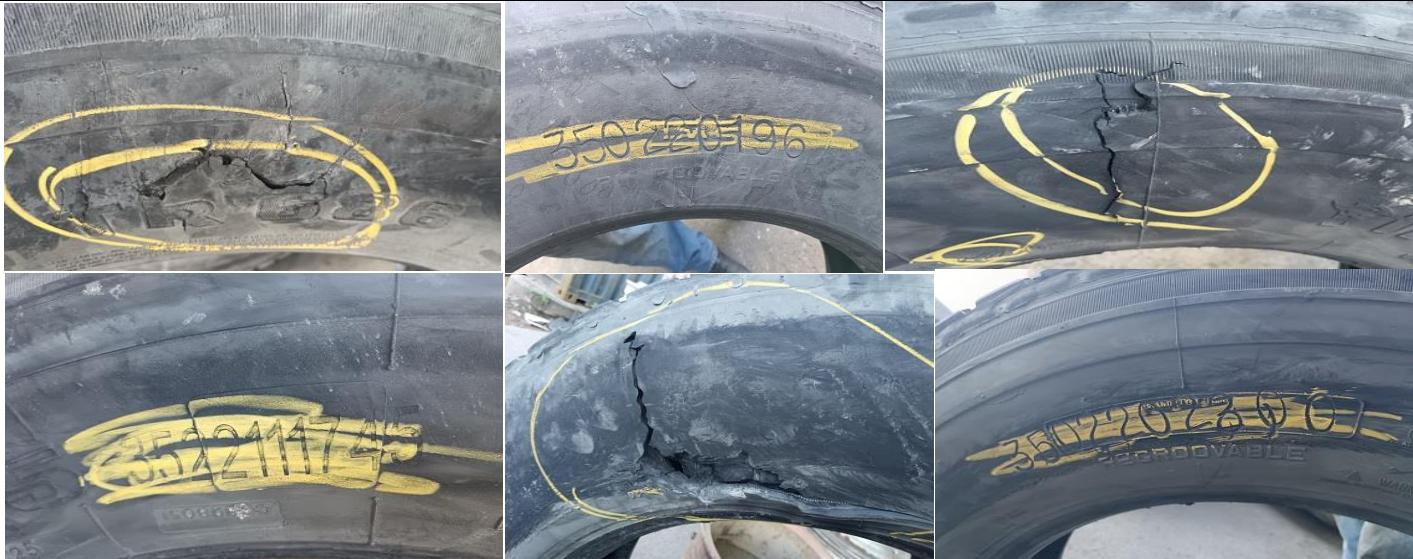
Llanta Nº	Tamaño	Marca	Diseño	Orig./Reenc.	Lonas	Dot	MM	Pos.	Causa del Retiro
350220196	11R22.5	Triangle	TR686	Reencauche	16	5220			Llanta estallada, Golpe en costado
Llanta Nº	Tamaño	Marca	Diseño	Orig./Reenc.	Lonas	Dot	MM	Pos.	Causa del Retiro
3522111745	11R22.5	Firemax	FM66	Reencauche	16	4022			Llanta estallada, Golpe en costado
Llanta Nº	Tamaño	Marca	Diseño	Orig./Reenc.	Lonas	Dot	MM	Pos.	Causa del Retiro
3502202300	11R22.5	Triangle	TR686	Reencauche	16	S/N			Llanta estallada, Golpe en costado

Llantas dañadas de la ristra VR62
