REPORTE DE INCIDENTE

Empresa	Transportes EXA	Prefijo	
Nombre	Marlon Castillo Orellana	Numero	VR14
Licencia	1804-1976-03425	Nº Gent Set	
Marca/Color de Cabezal		Placa	
Placa	TCH2852	Color

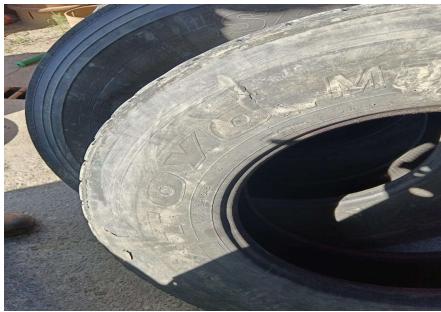
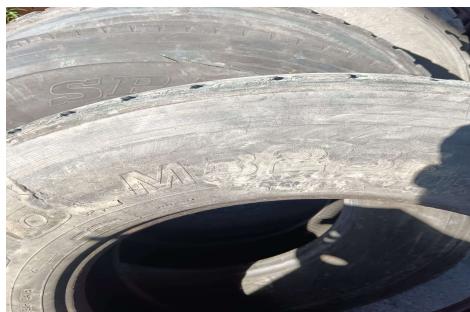
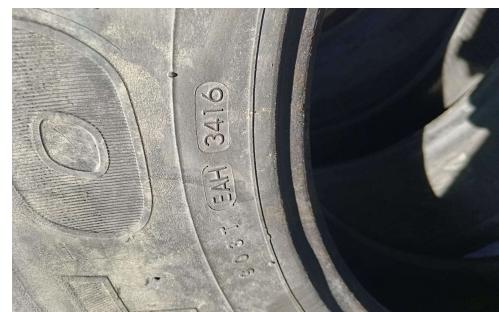
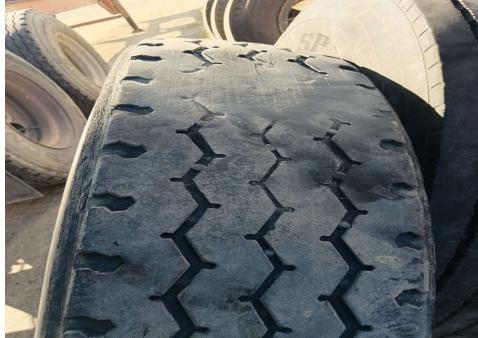
Llanta Nº	Tamaño	Marca	Diseño	Orig./Reenc.	Lonas	Dot	32avo.	Pos.	Causa del Retiro
EXA2202075	11R22.5	Toyo	M323	Reencauche	16	3416	10/32	2	Llanta dañada, rodaje cuadrado por frenazo

Comentarios: Realizar recobro de llanta dañada
